AYUNTAMIENTO DE MIRAFLORES DE LA SIERRA

INFORME TÉCNICO :

Asunto:	Obra PIR propuesta: Adecuación de la actual Plaza de Toros como edificio multiusos.
----------------	--

Situación :	Carretera de la Estación 1
--------------------	----------------------------

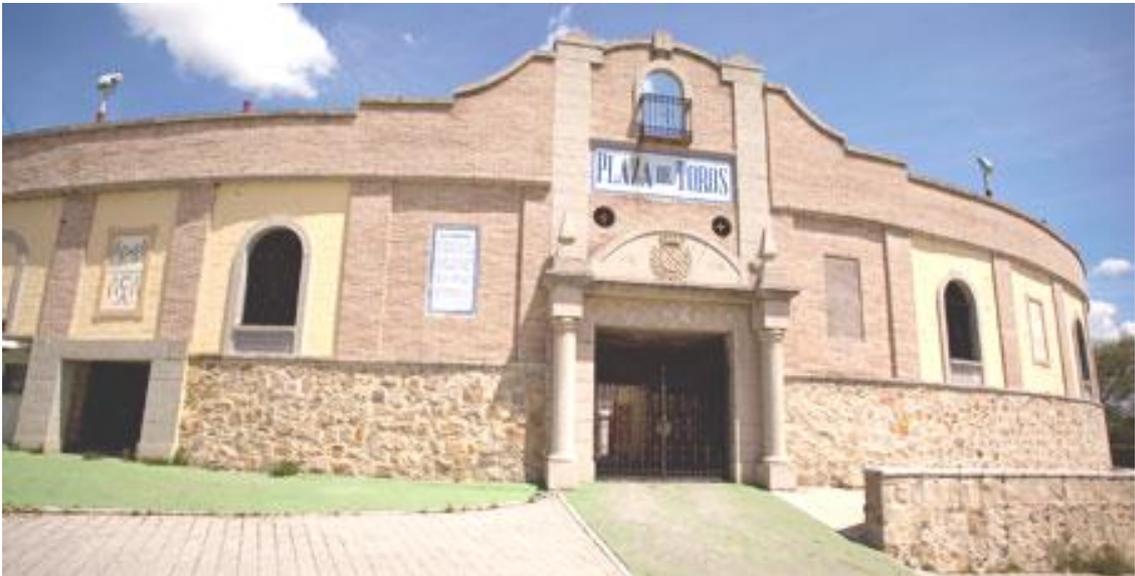
Imagen 2. Fotografía del edificio.
